Praha – Motolská skládka

Analýza rizik kontaminovaného území

Závěrečná zpráva

Číslo a název zakázky: **16 7341 – Praha – Motolská skládka, AR**
Objednatel: **Městská část Praha 5**
IČ: **000 63 631**
Adresa: **Náměstí 14. října 1381/4, 150 22 Praha 5**
Zástupce: **Bc. Jan Zeman, odbor správy veřejného prostranství a zeleně**
Tel.: **257 000 465**
e-mail: **jan.zeman2@praha5.cz**
Evidenční číslo ČGS: **1795/2017**

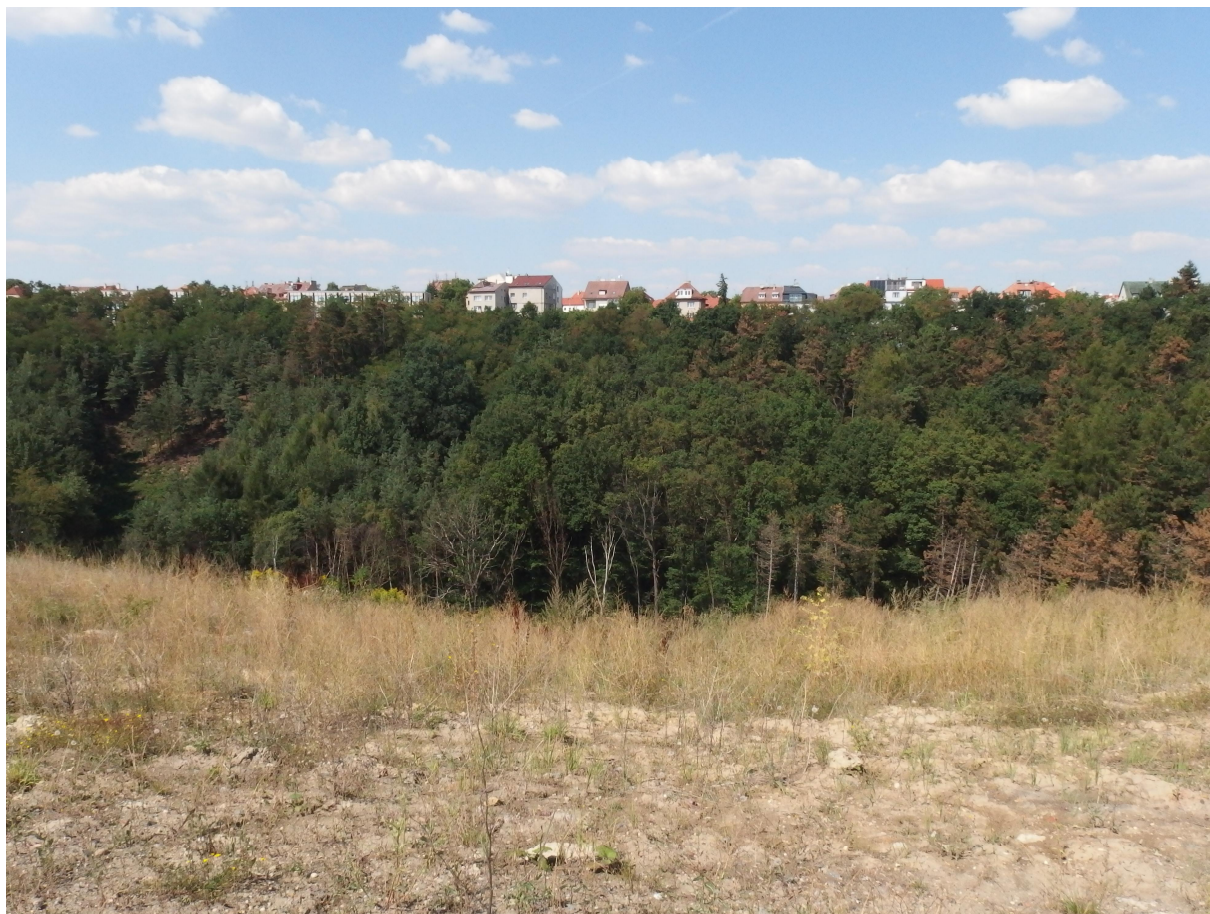
Obr. č. 1.1.2-1: Pohled ze severní části skládky (U Boroviček)

Bujná náletová vegetace je doslova prorostlá do zbytků navážky, která někde vystupuje na povrch. Menší část pak tvoří plochy bez porostu dřevin, zato s hojným výskytem bylinného porostu, případně zcela bez vegetace. V jihozápadní části se nachází motokrosová dráha s vyjetými cestami a dočasně příbytky bezdomovců.

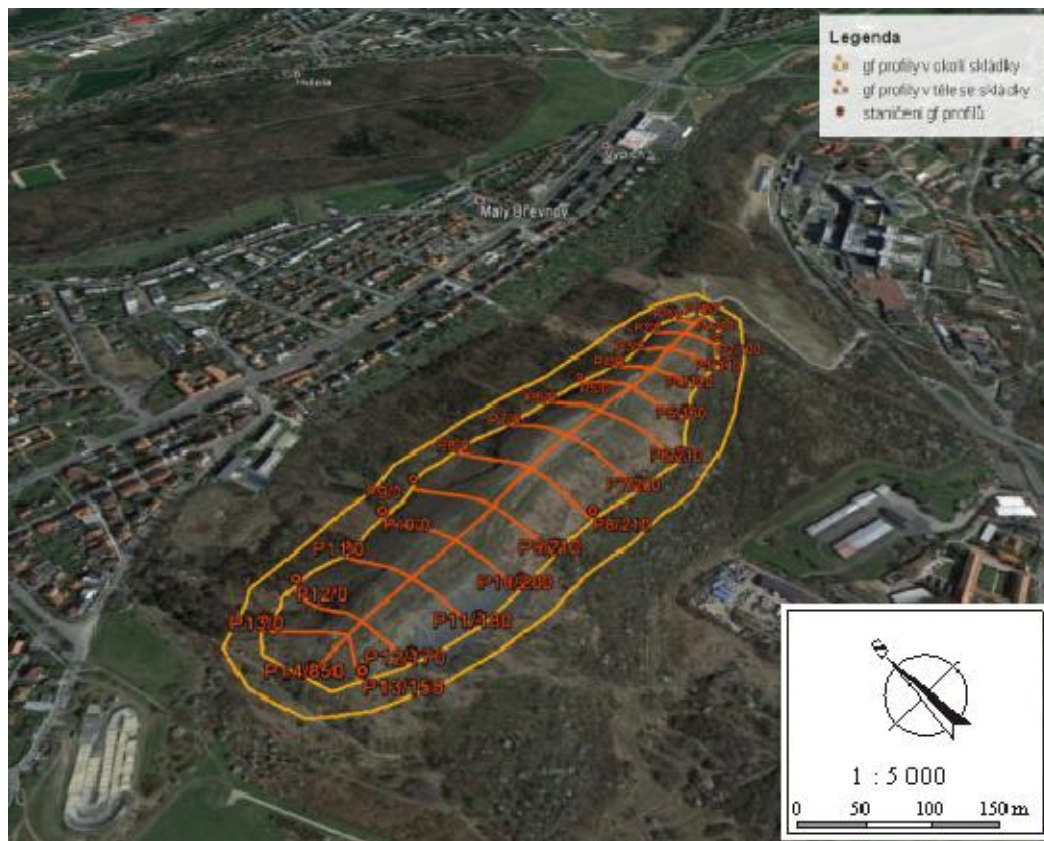
Obr. č. 2.2.1-1: Situace geofyzikálních profilů na lokalitě Praha Motol

Jako doplňková metoda byla použita magnetometrická metoda, a byla realizována na všech povrchových průzkumných profilech v deponii skládky, tj. P1 – P14. Měřeno bylo pomocí protonového magnetometru MP-2 společnosti Scintrex. Krok měření byl 4 m. Měřena byla absolutní velikost totálního vektoru T.
